Der Röhrenbrunnen von Haarhausen – 15 Jahre nach der Konservierung mit Zucker

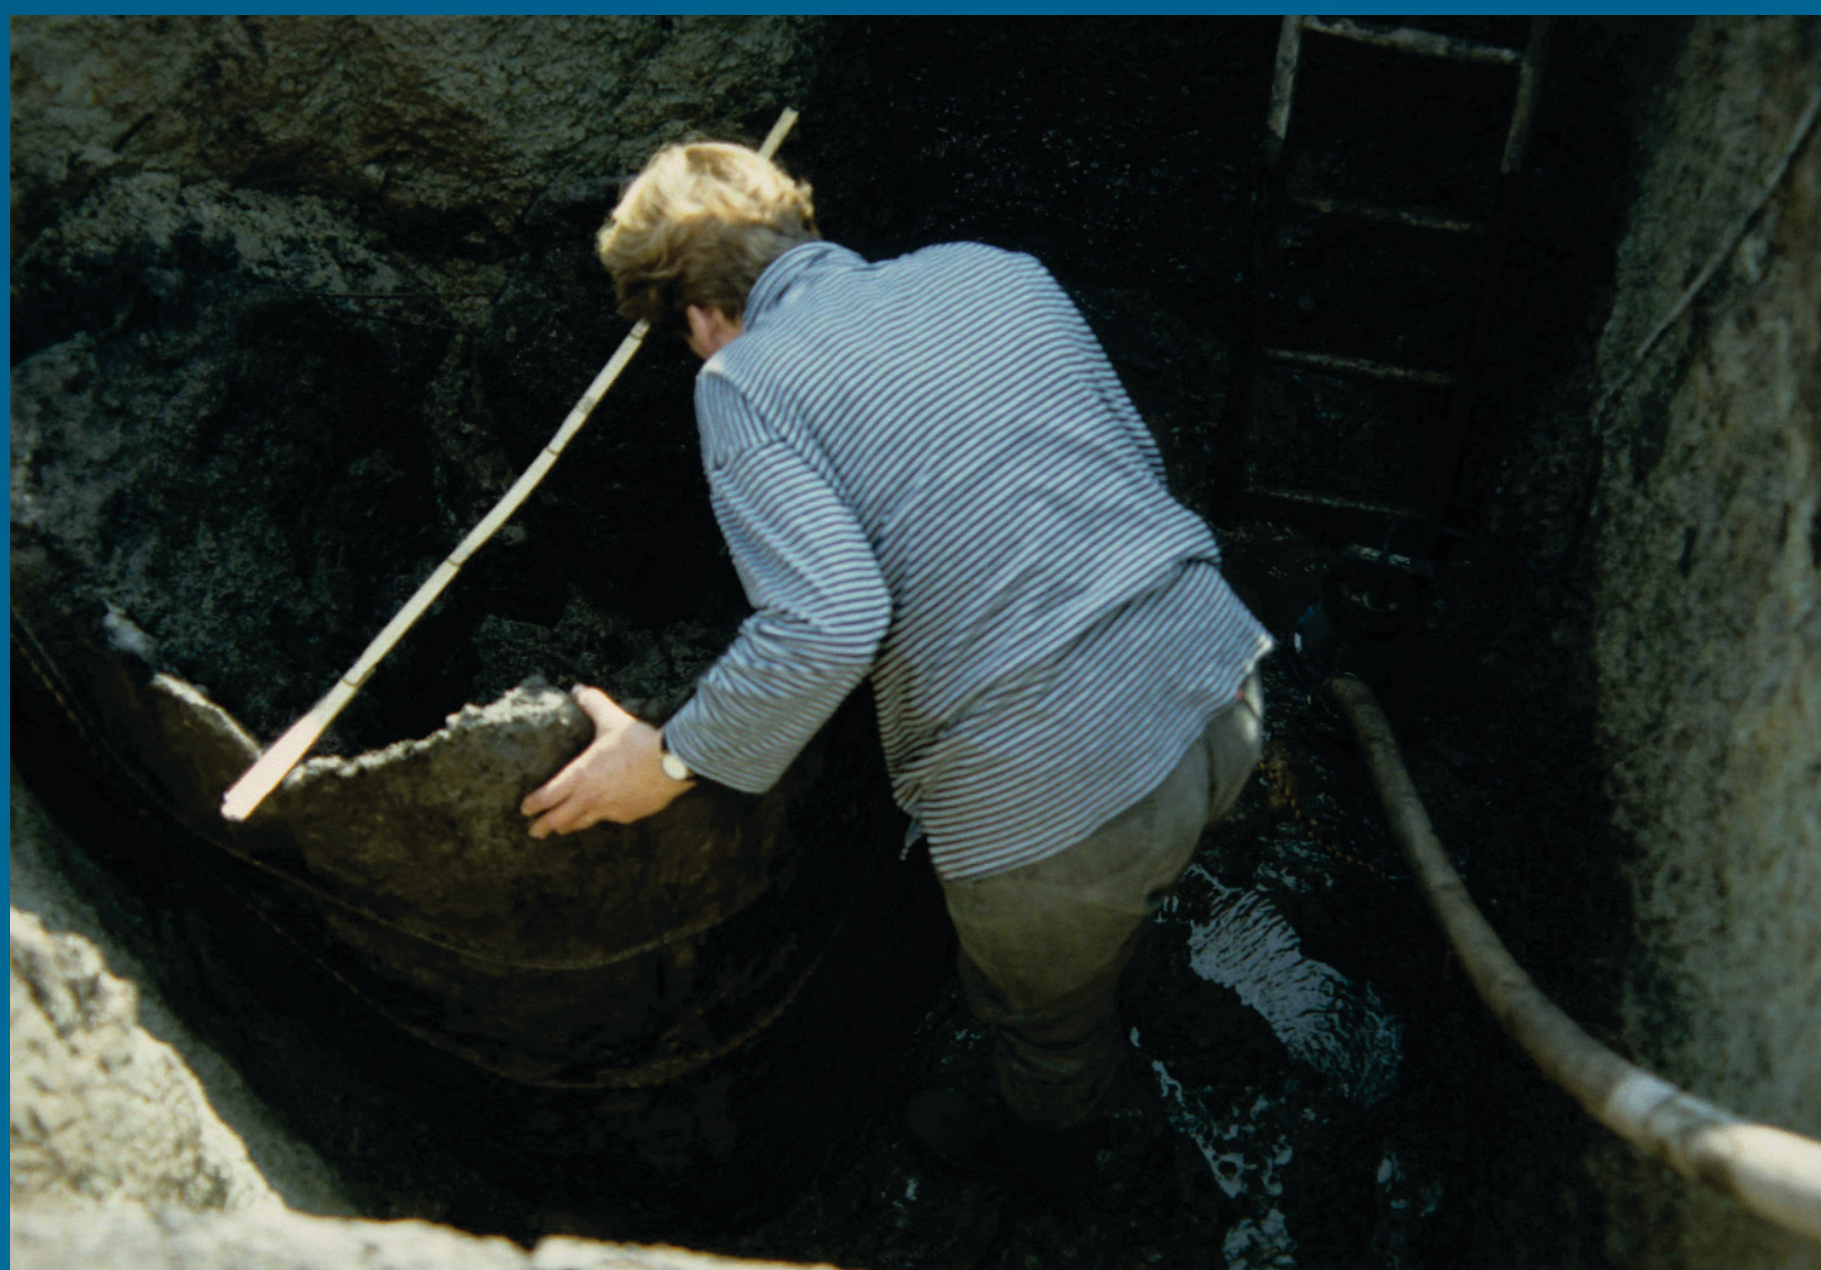
Abb. 1: Frau Cott besichtigt den Brunnen in situ, September 1993

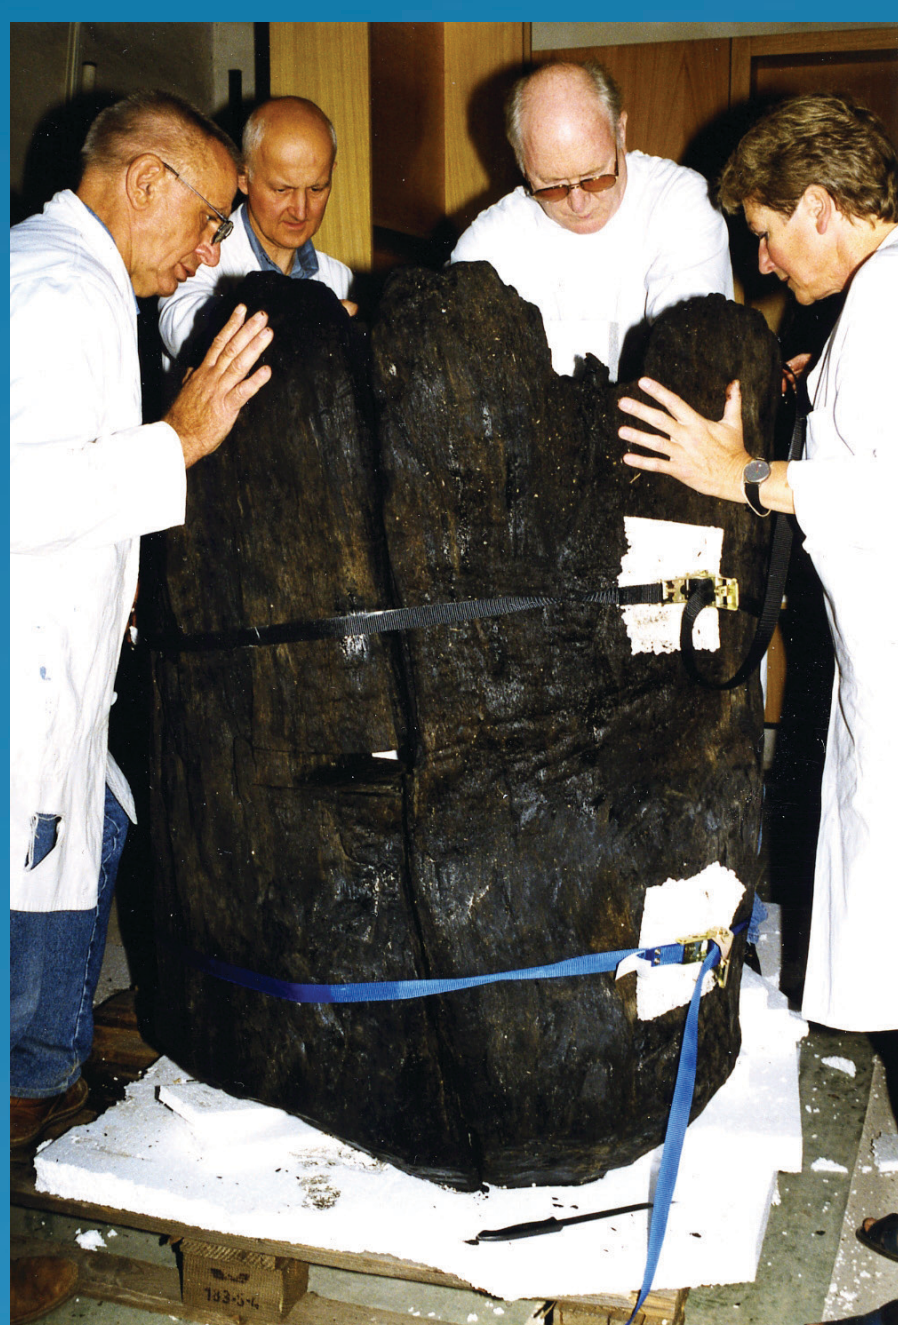
Abb. 2: Aufbau des Brunnen zum Trocknen, April 1998

Sie entschloss sich die Konservierung mit Zucker vorzunehmen und begann im November 1995 damit. Bis in den Januar 1998 wurde die Konzentration kontinuierlich auf 69% Zuckergehalt erhöht. Es wurde dann eine MRT Aufnahme von einem Bruchstück gemacht um die Verteilung des Zuckers im Holz festzustellen. Diese fiel positiv aus und so konnten die die Bruchstücke im April 1998 aus dem Tränkungsbad genommen, mit heißem Wasser abgespült und zum Trocknen aufgestellt werden (Abb 2 u. 3). Über den Fortschritt der Konservierung informierte Frau Cott im Oktober 1998 zu AdR-Tagung „Nassholzkonservierung III“ in Stade

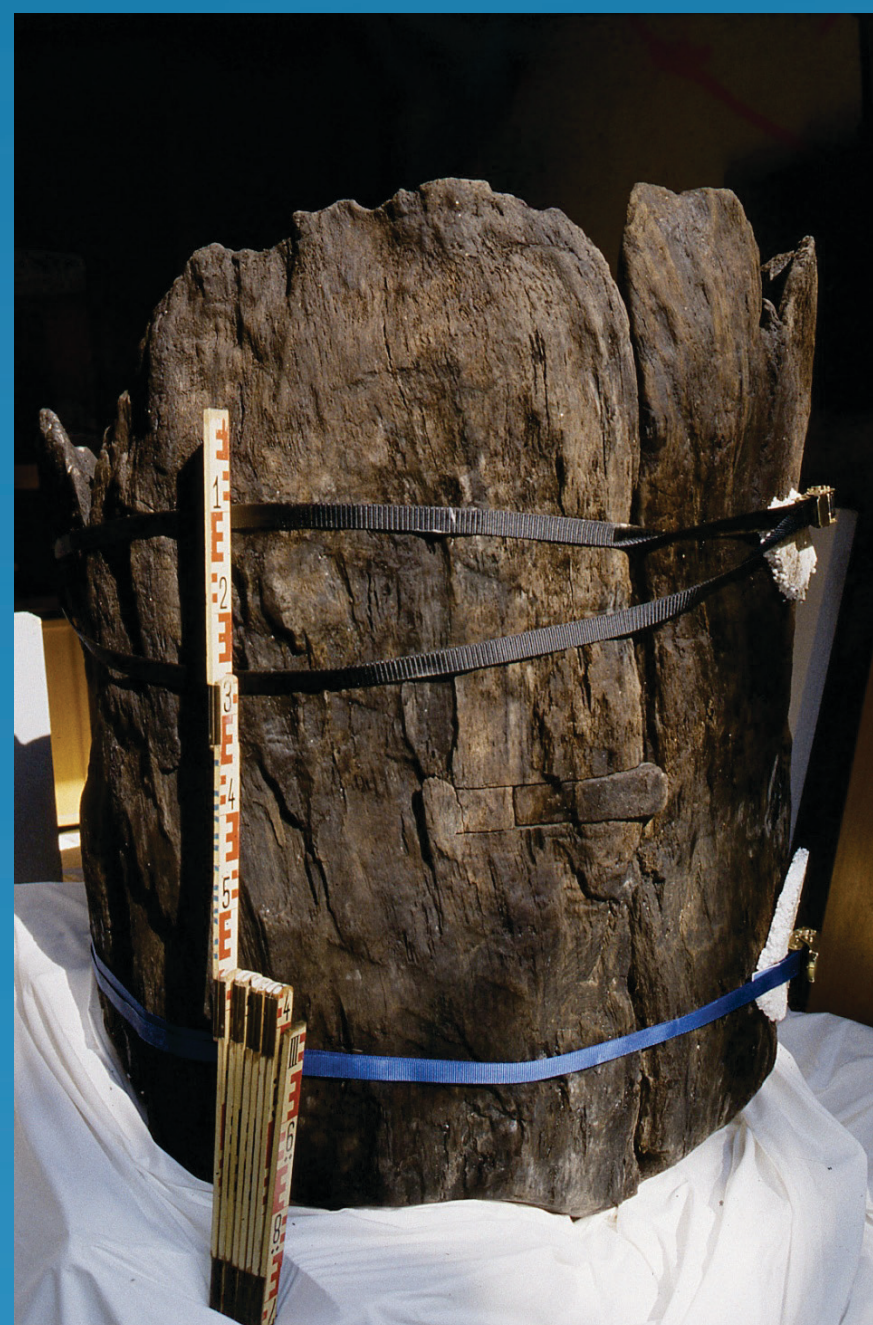
Abb. 3: Brunnen nach 3 monatiger Trocknung, Juli 1998

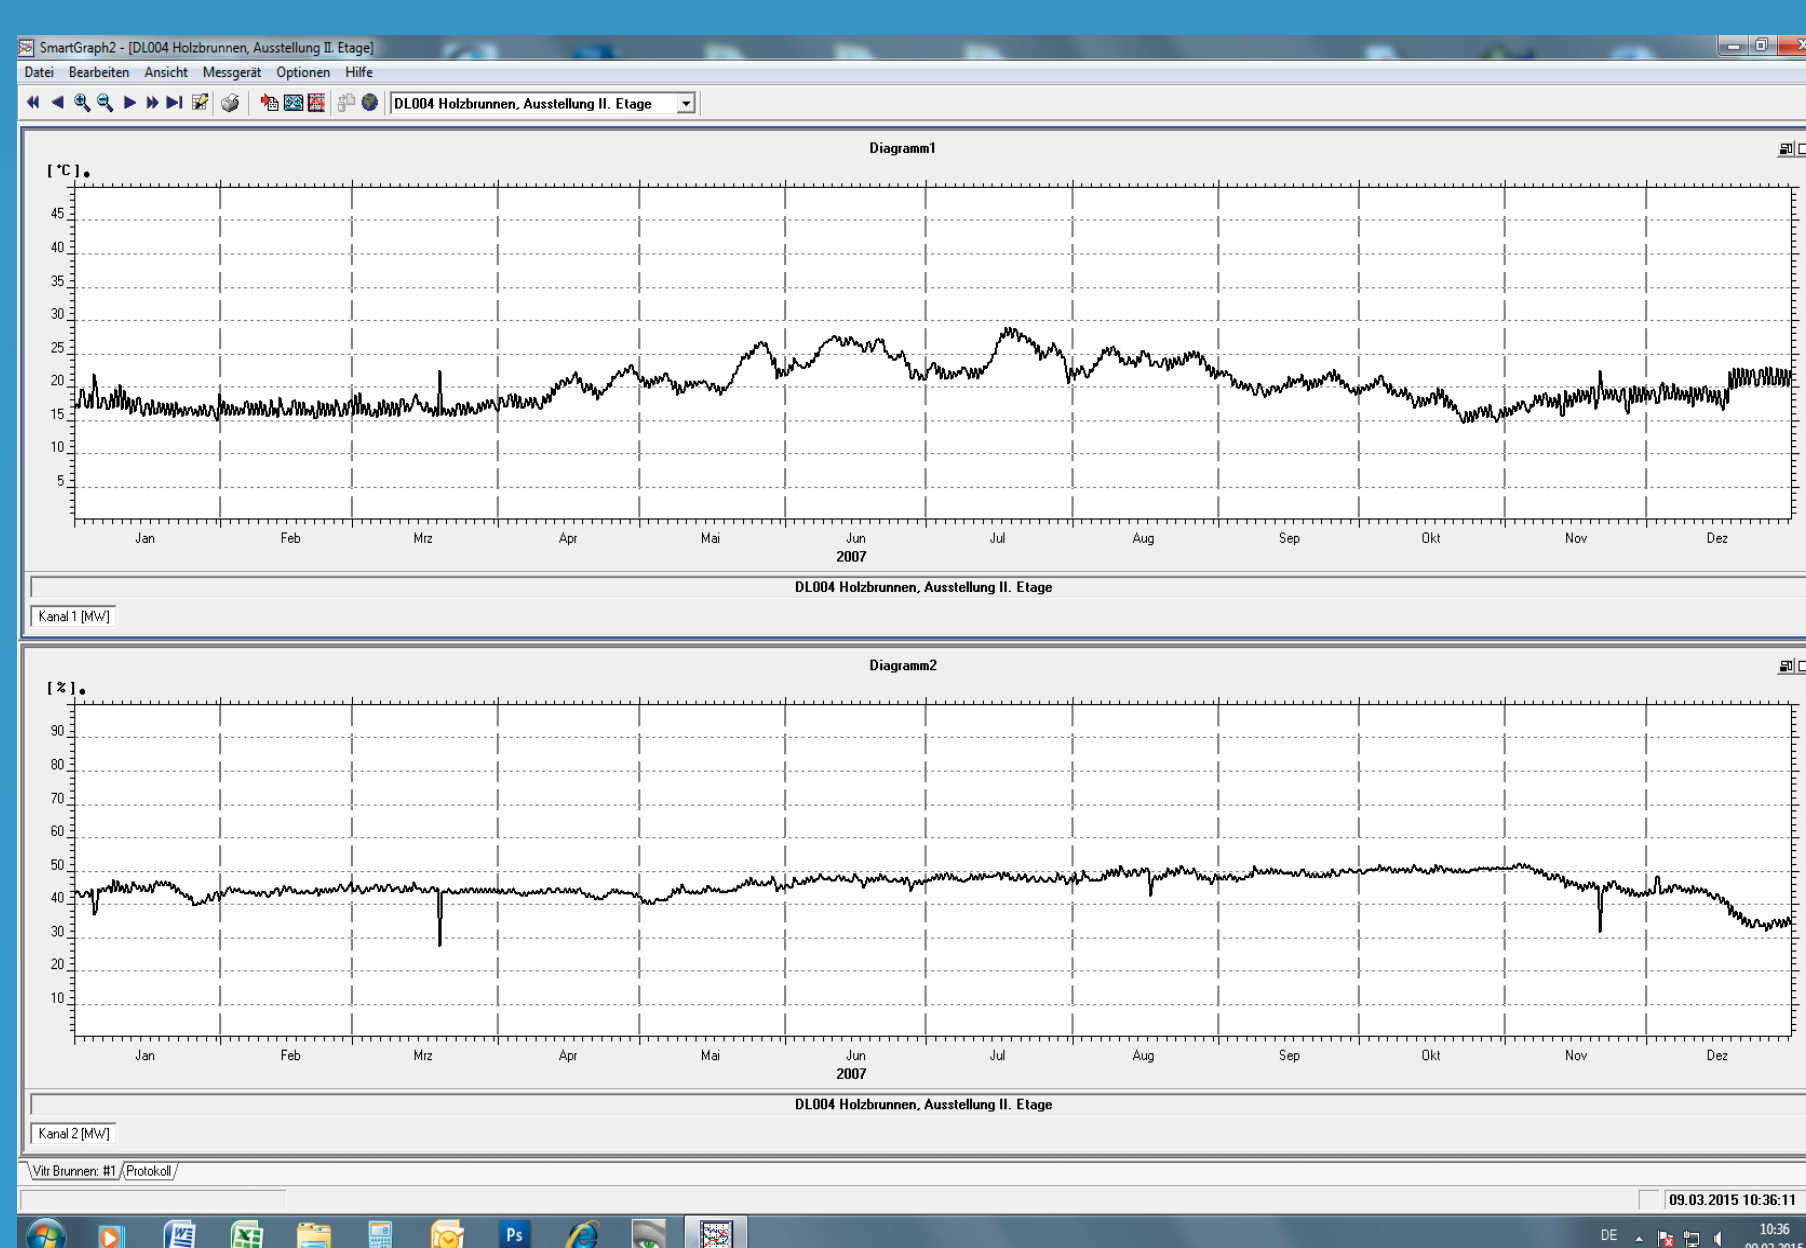
Eine Untersuchung der Vitrine ergab, dass diese diverse Dichtungen hatte, die nun oben an der Decke und unter der Bodenverkleidung entfernt wurden. Damit war eine Zirkulation der Raumluft durch die Vitrine im Zusammenwirken mit der Fußbodenheizung möglich. Das Klima in der Vitrine pendelte sich über Monate bei 20°C und 45-50% r.F. ein (Abb. 7). In diesem stabilen Klima trocknete das Holz des Brunnens ca. 5 Jahre aus. Es bildete sich keine weitere weiße Auskristallisation mehr.

Abb. 7: Klimaverlauf Brunnenvitrine Januar 2007 - Dezember 2007
